RELAZIONE TECNICA

OGGETTO : Sopralluogo per la valutazione delle condizioni delle strutture portanti in calcestruzzo armato del livello interrato.

Parrocchia S. Maria della Consolazione – Via Aldo della Rocca 6 – 00128 ROMA

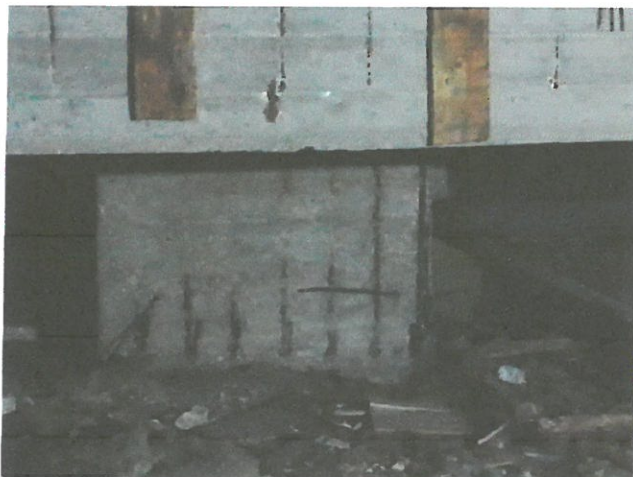
A) PLINTI

Le condizioni della superficie esterna della maggior parte dei plinti di fondazione appaiono sostanzialmente buone ad eccezione di un plinto su un palo che presenta delle armature e delle staffature visibilmente emergenti e corrose. Ciò è dovuto alla mancanza del copriferro regolamentare e probabilmente anche alla mancata vibrazione del getto in alcuni punti. Tuttavia la funzionalità strutturale appare ancora sufficiente in considerazione del minore stato tensionale presente nelle parti laterali del plinto.

Gli interventi di risanamento degli elementi strutturali in calcestruzzo armato dovranno essere localizzati nelle zone in cui sono presenti le armature corrose e scoperte.

- a) scalpellatura a mano o meccanica al fine di asportare tutto il calcestruzzo degradato e preparare la zona di attacco tra vecchi e nuovi getti di ripristino senza compromettere l'integrità e l'ancoraggio dei ferri d'armatura messi a nudo e l'integrità strutturale del calcestruzzo limitrofo non demolito;
- b) trattamento di pulizia dei ferri d'armatura affioranti, mediante spazzolatura a mano o meccanica, per asportare ossidazioni e parti superficiali incoerenti o con eventuali residui di grasso o sporco;
- c) protezione con malta cementizia anticorrosiva quale trattamento passivante dei ferri d'armatura;
- d) posa in opera di malta tixotropica a ritiro compensato e a presa rapida.

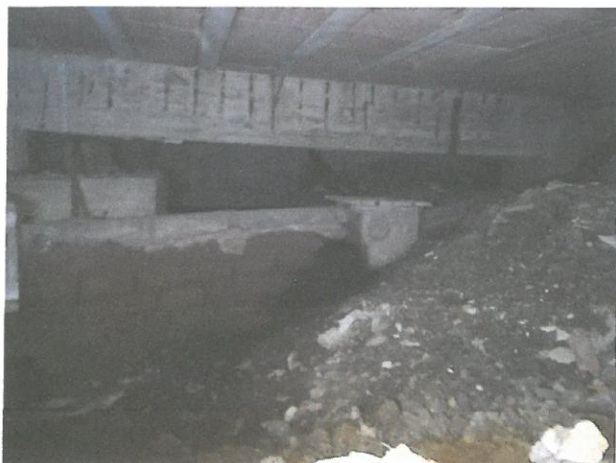
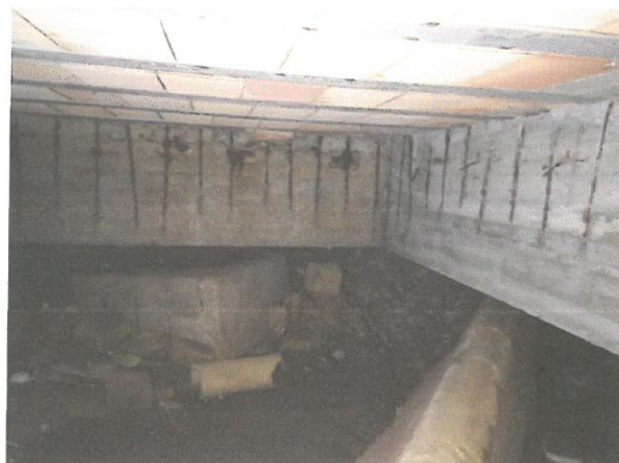
B) TRAVI

Le travi principali costituenti l'ordito del sovrastante solaio (dimensioni prevalenti 35 cm x 100 cm di cui 25 cm spessore del solaio) sono generalmente caratterizzate dall'emergenza laterale delle staffe verticali che presentano un certo grado di corrosione, a motivo del mancato rispetto del copriferro minimo di 2 cm. delle Norme tecniche vigenti all'epoca della costruzione.

Tuttavia la funzionalità strutturale non è pregiudicata perché l'armatura longitudinale interna (inferiore, intermedia e superiore) cui è associata la resistenza a flessione, risulta protetta.

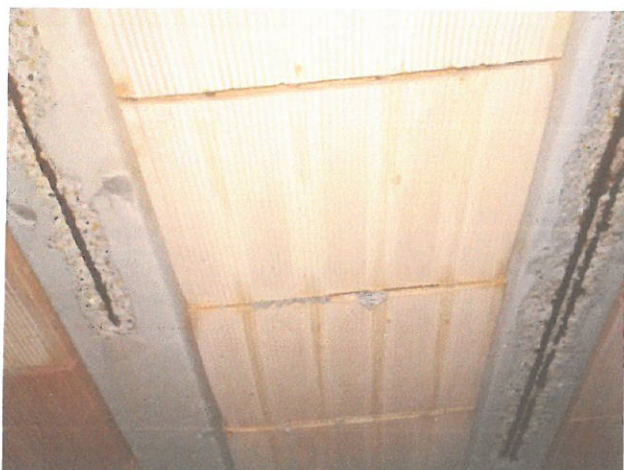
C) SOLAI

Una parte dei travetti presentano una buona conservazione della loro superficie d'intradosso; in altri e specialmente in quelli con luci di 5.5 – 5.7 m. sono presenti nella mezzeria delle rotture della superficie intradossale e l'emergenza dei ferri longitudinali d'armatura corrosi. Il mancato puntellamento dei travetti prima del getto potrebbe essere la causa principale di tale situazione di degrado.

Le strutture in calcestruzzo armato richiedono operazioni di risanamento, in particolare le superfici intradossali dei travetti dei solai interessati dal distacco del calcestruzzo e dalla conseguente corrosione dei ferri longitudinali.
